Problème détecté	Cause(s) du problème
LA MACHINE PRODUIT UN BRUIT DE CLAQUEMENT LORS DE LA COUTURE	<ol style="list-style-type: none">1. Le fil supérieur est mal enfilé.2. Le fil inférieur est mal enfilé.3. Le bobinage de la canette n'est pas correct.4. Fil de mauvaise qualité.5. L'aiguille est abimée.6. La machine n'est pas correctement nettoyée.

Fiche de dépannage C : DEPOUSSIERAGE D'UNE MACHINE ELECTRONIQUE

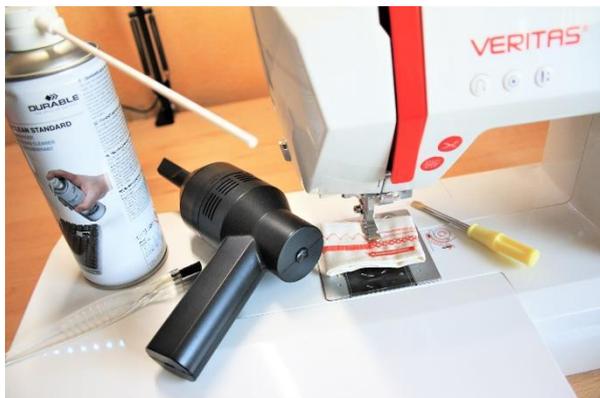
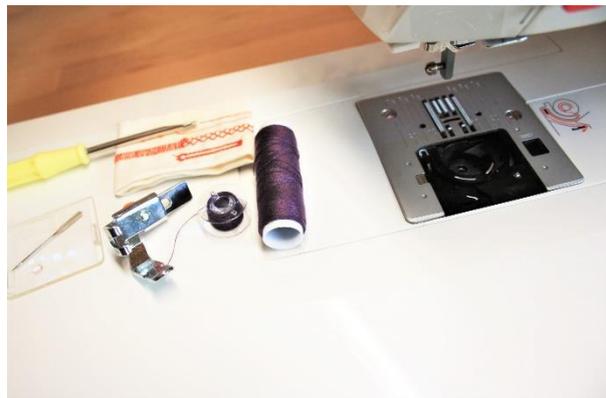
- Munissez-vous d'un nécessaire pour nettoyer et démonter les différentes parties de votre machine à coudre, puis retirez bobine de fil, canette, pied-presseur et l'aiguille.

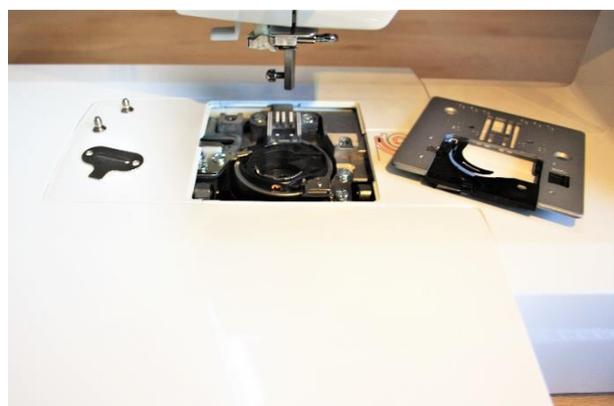
- Démontez la plaque à aiguille et mettre de côté en veillant à ne pas perdre les vis.

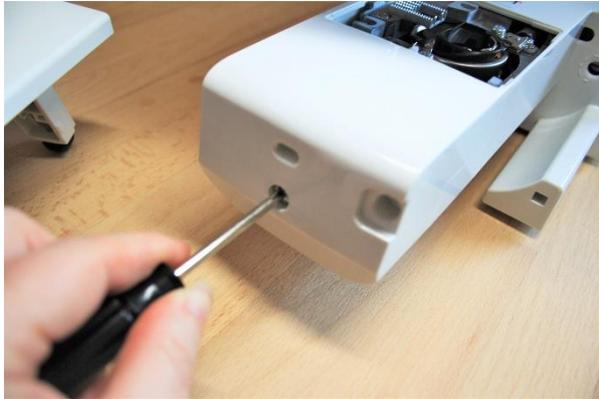
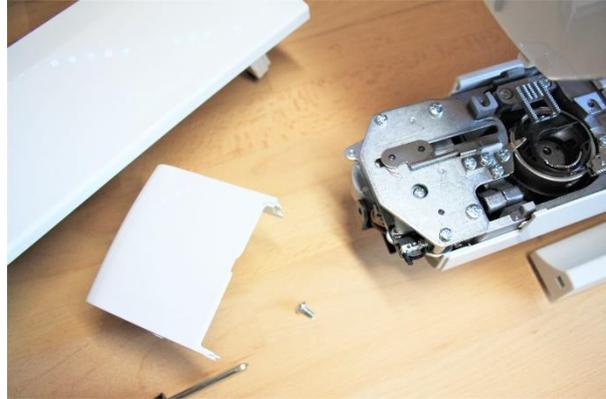
- Retirez la table d'extension ou compartiment à tiroir, puis dévissez et retirez sur le côté gauche du bras de la machine, le compartiment du coupe-fil.

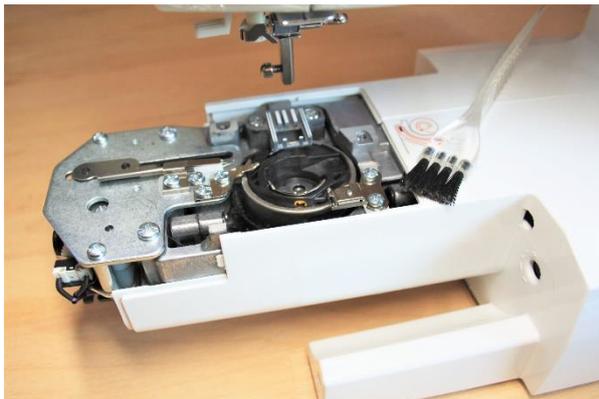
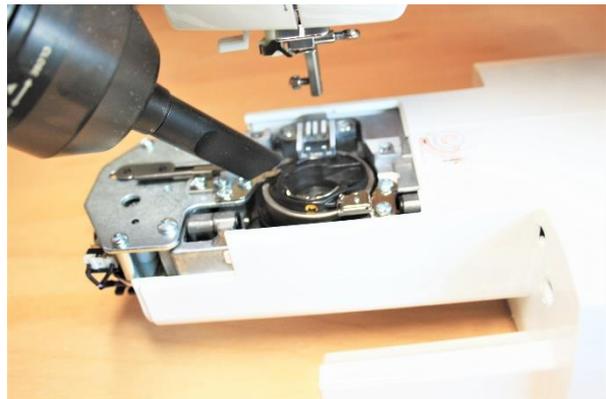
- Dépoussiérez dans un premier temps le plus gros de la poussière au pinceau, puis aidez-vous d'un petit aspirateur (facultatif, mais très pratique pour aspirer vos petites poussières dans les petits espaces).

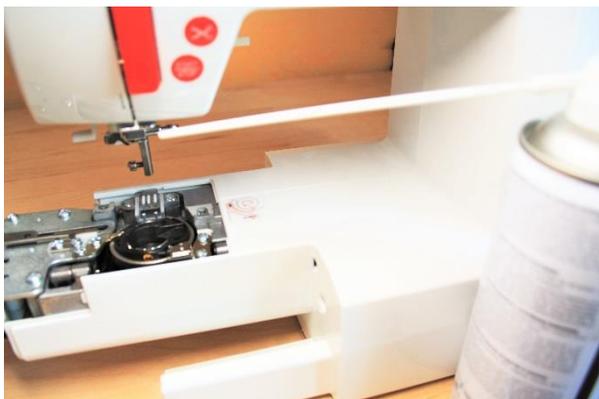
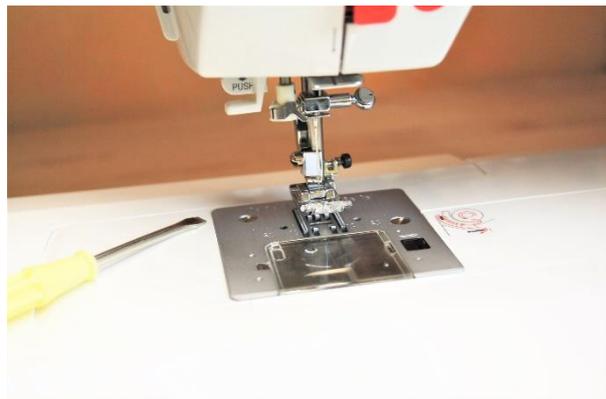
- En dernier recours, utilisez une bombe à air comprimé en orientant l'air comprimé de la droite vers la gauche, afin de faire ressortir les dernières petites poussières de la machine à coudre. Puis remettre en place le compartiment du coupe-fil, la plaque à aiguille, le pied-presseur et finir par mettre une nouvelle aiguille.
